Préavis municipal n° 12/2025 relatif à une demande de crédit pour la participation financière à la rénovation de la flèche et la réparation des dégâts d'eau du Temple de Chardonne

Rapport d'état général des pierres de taille de la flèche du clocher de l'église réformée de Chardonne, et estimatif des coûts de réfection

Atelier Lithos/Olivier Fawer
Taille de pierre, études, expertises
Rte de Cojonnex 13
1000 Lausanne 25

Lausanne, le 31 mai 2025

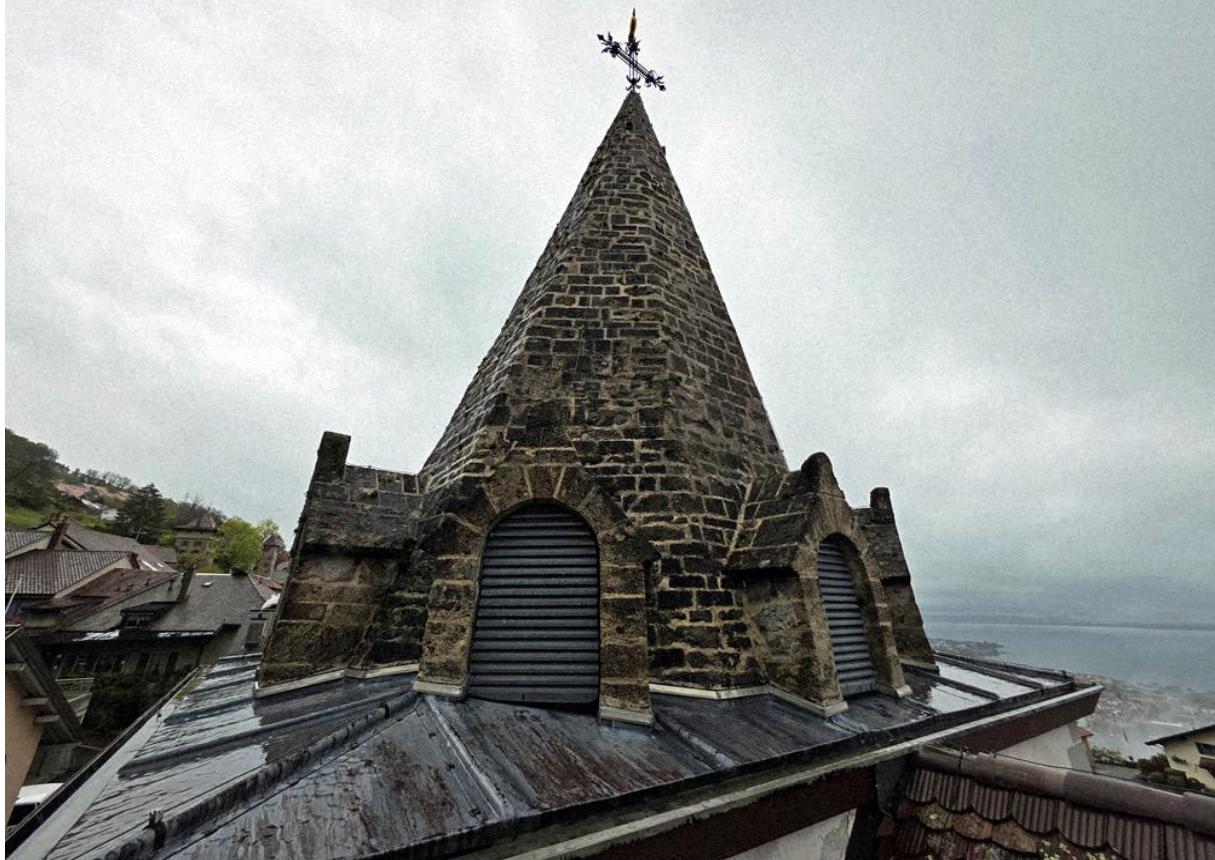
Une vue générale de la flèche avec ses lucarnes et son appareillage en assises plus ou moins régulières, d'assez peu de hauteur (15 à 25 cm en moyenne).

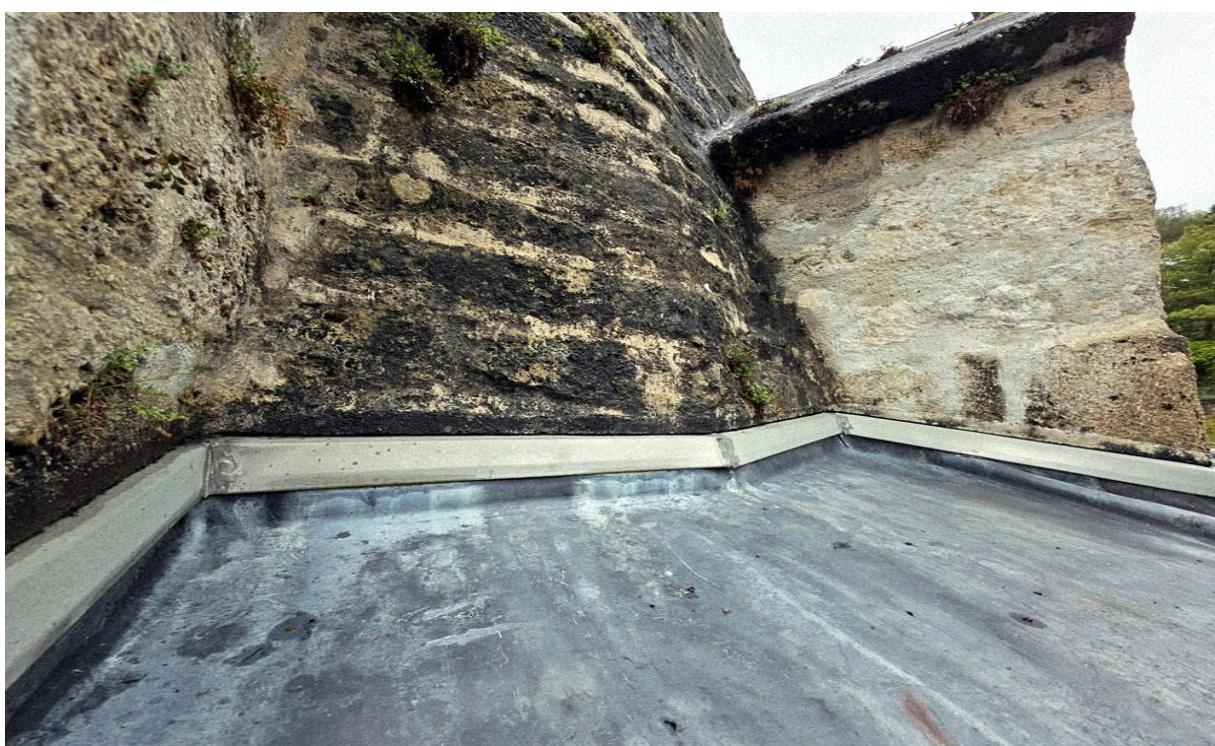
Ici, une vue de détail de la bande de ferblanterie insérée dans une saignée pratiquée dans une des assises de tuf, sur tout le pourtour de la base de la flèche et des lucarnes.

La réalisation de saignée horizontales sur tout le pourtour du bas de l'appareillage en tuf (à l'intérieur de la flèche), pour permettre au ferblantier d'y insérer des tôles permettant de récolter ces eaux en les dirigeant vers le bac existant installé au début des années 2000, et apporter ainsi une protection efficace aux maçonneries du clocher.

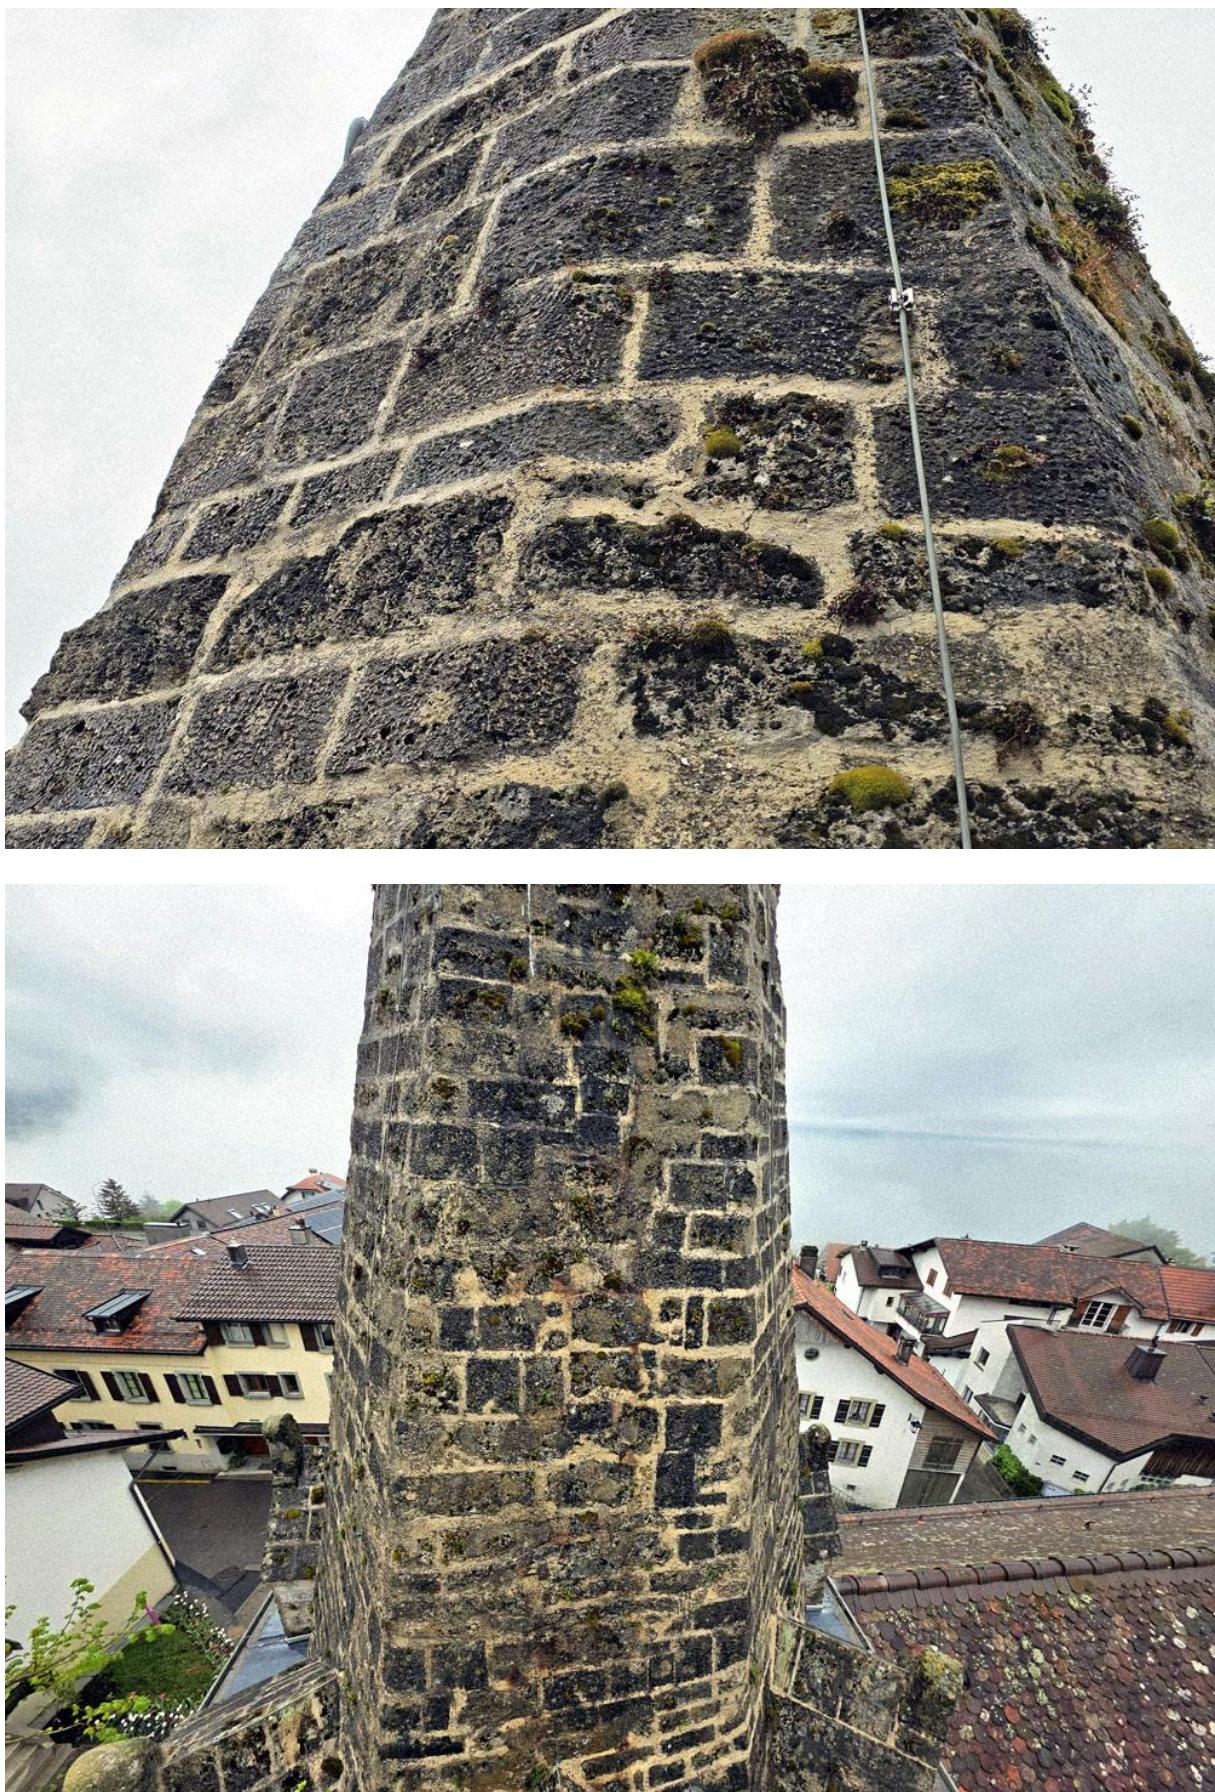
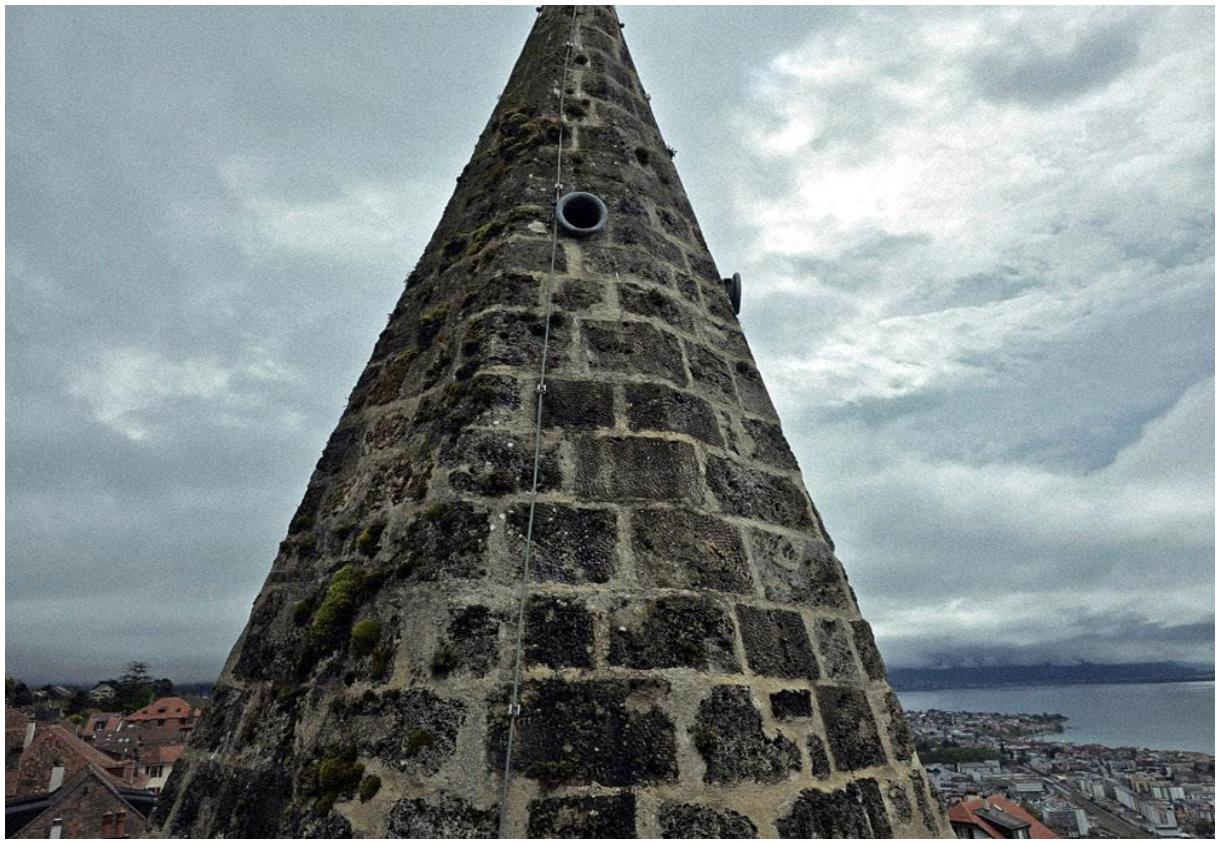
Ci-dessous et page suivante, trois vues « d'ensemble » donnant une idée du type d'appareillage mis en œuvre.

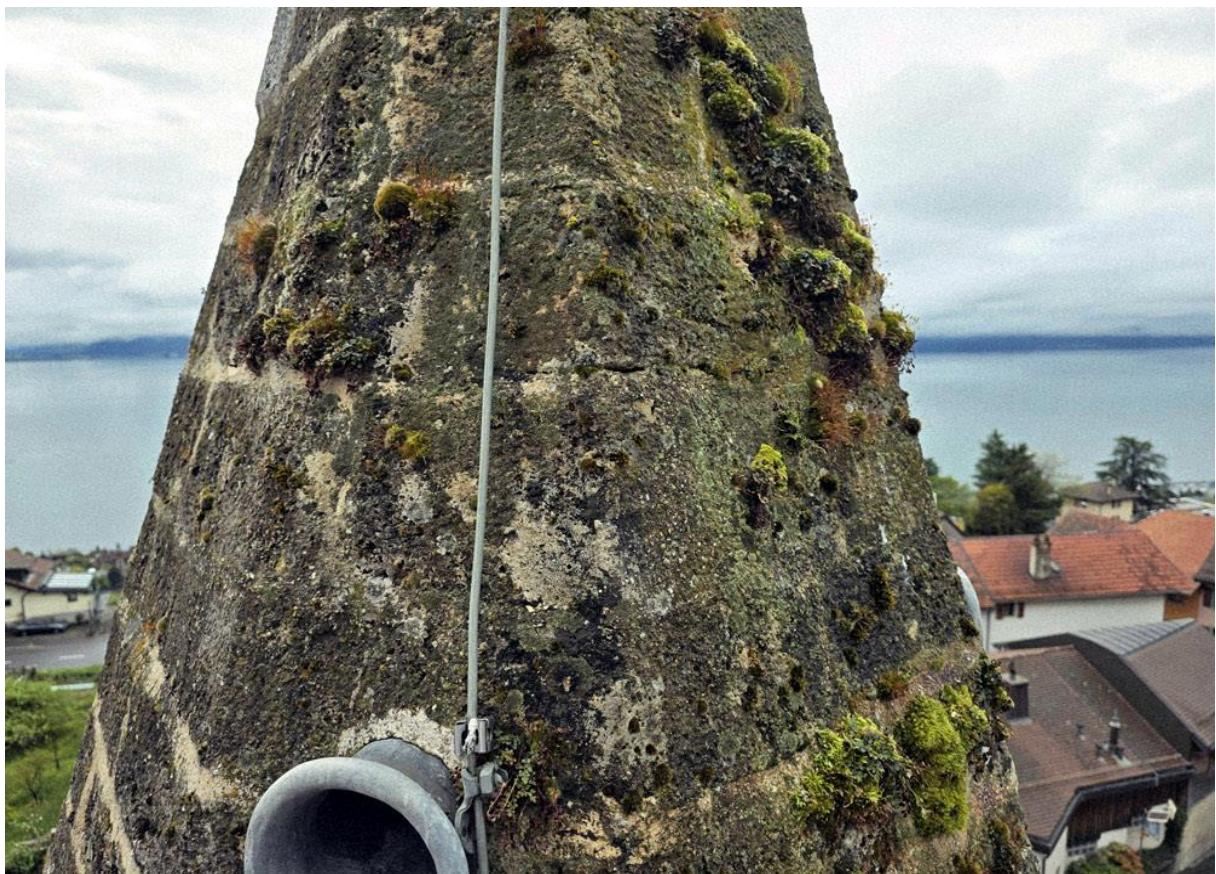
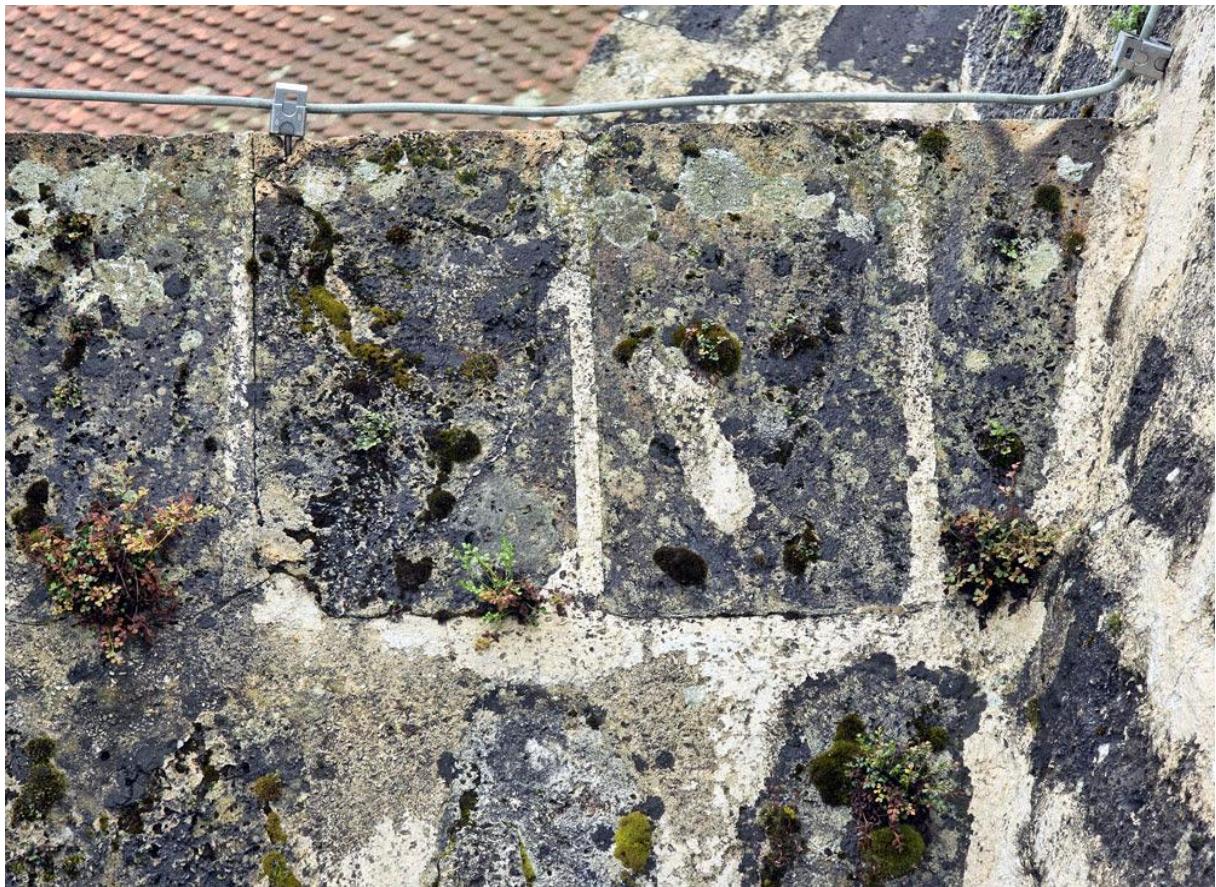
C'est au niveau des mortiers utilisés à l'époque (pour les rhabillages et le rejoignement intégral), que le problème se pose : Ces mortiers trop riches en ciment sont beaucoup trop durs et étanches pour ce type de maçonnerie.

Ci-dessous et pages suivantes, diverses vues de détails de l'état de conservation des joints regarnis avec un mortier riche en ciment et potentiellement « surpeints » en beige probablement pour les intégrer chromatiquement à la teinte de la pierre (interv. 1971-73).

- Un nettoyage par simple brossage, lavage à l'eau bouillante devrait être suffisant pour éliminer les salissures observées.
- Le curage intégral de tous les joints et rhabillages réalisés précédemment avec des mortiers inadaptés, curage à effectuer en profondeur, jusqu'à éradication complète de ces mortiers, puis le regarnissage à égale profondeur de ces joints avec un mortier à base de sable et de chaux essentiellement (hydratée et hydraulique), qui pourra contenir une petite dose de ciment (mélange à déterminer avec l'entreprise en charge des travaux).

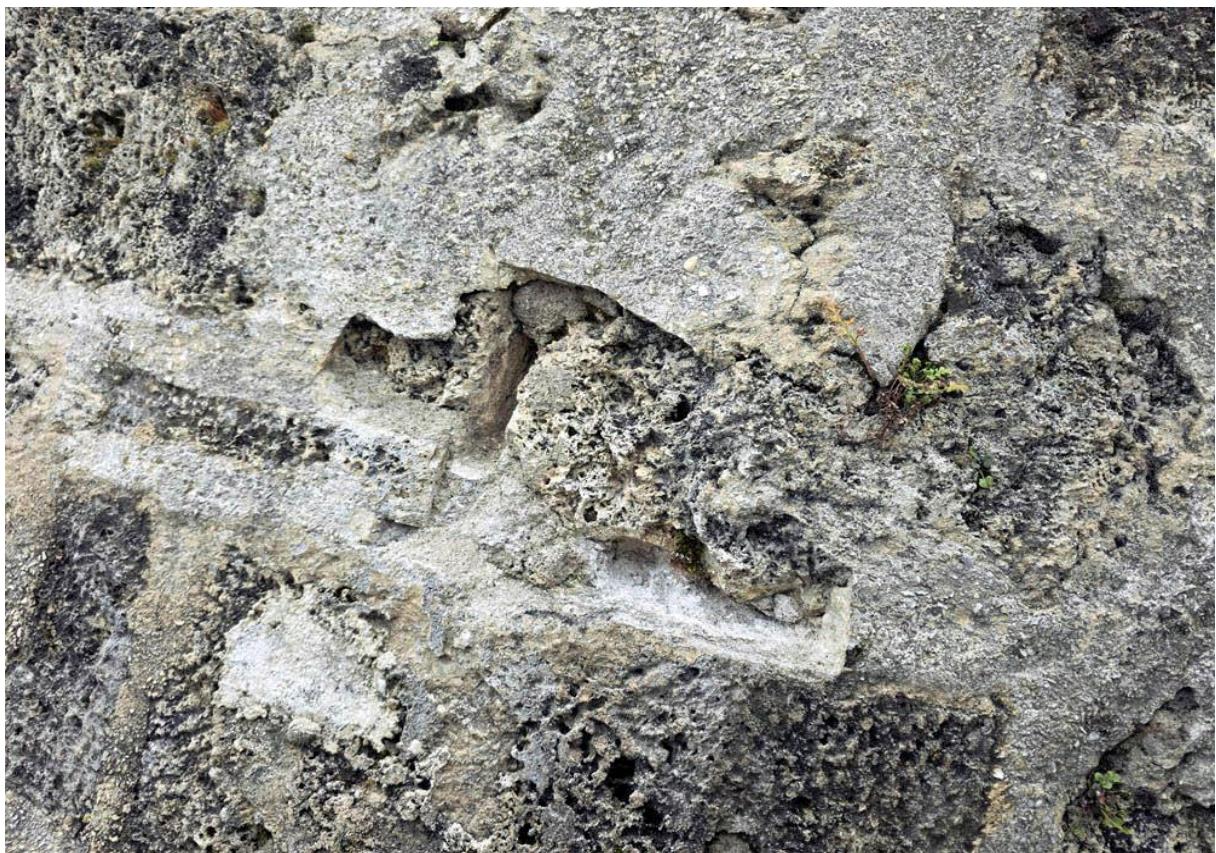
En plusieurs endroits, des manques de mortier (désolidarisés lors de phases de gel-dégel répétées), qui sont autant de « voies » d'infiltrations d'eau.

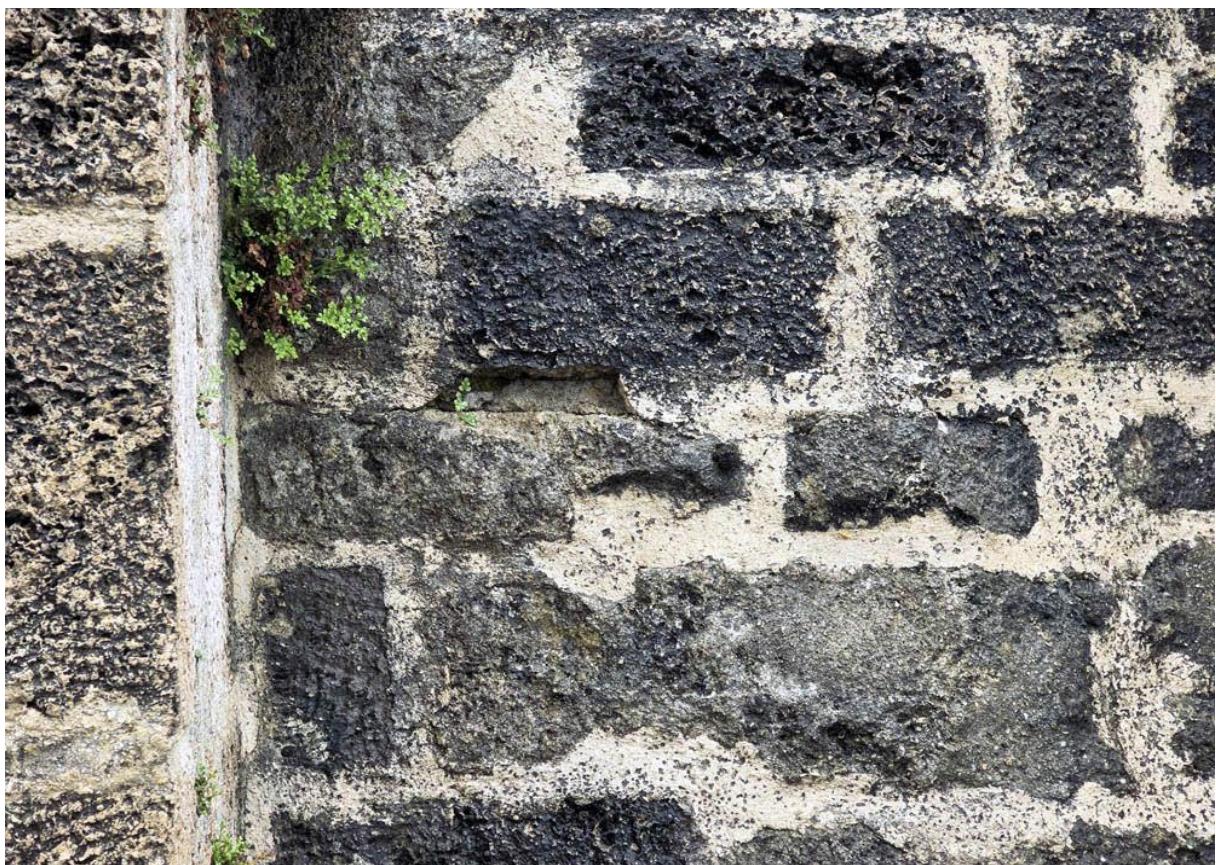
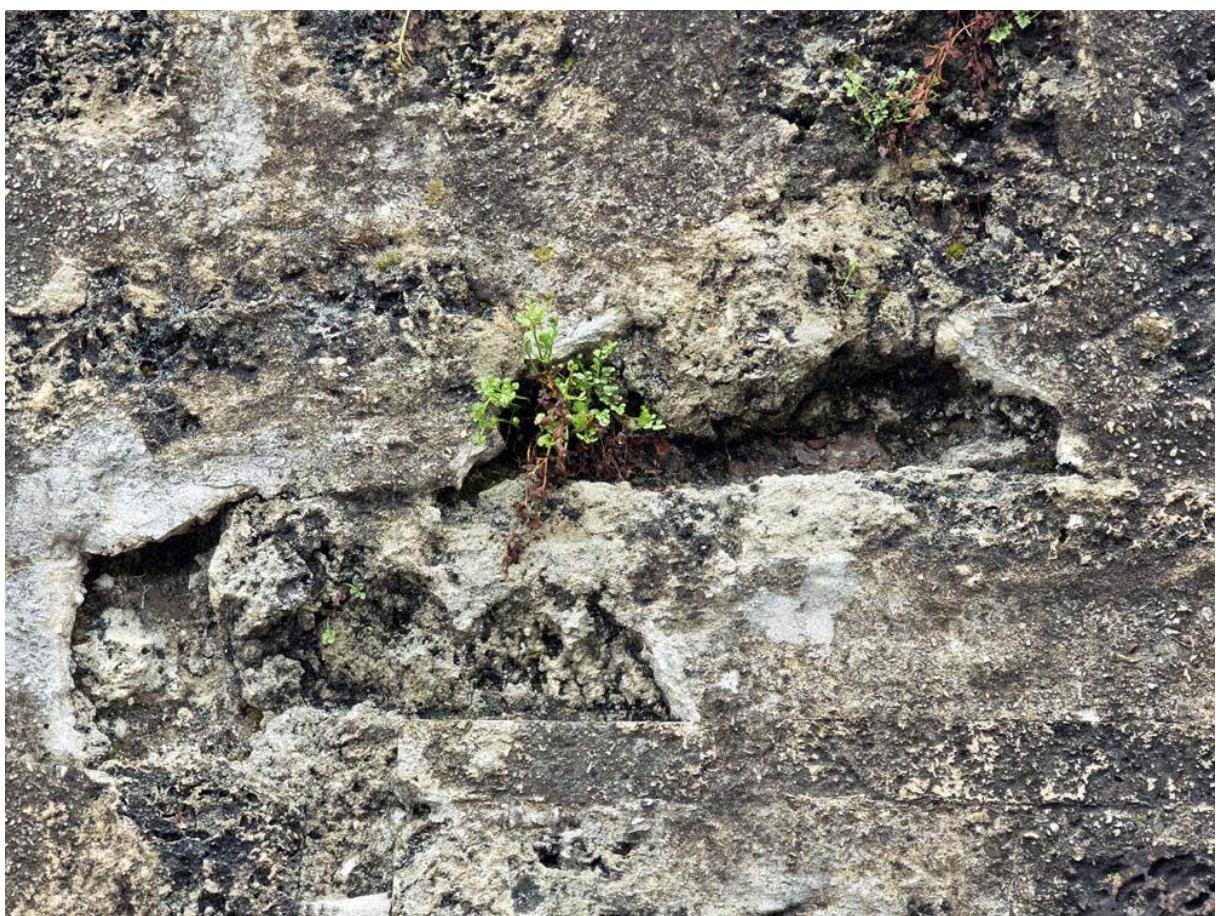
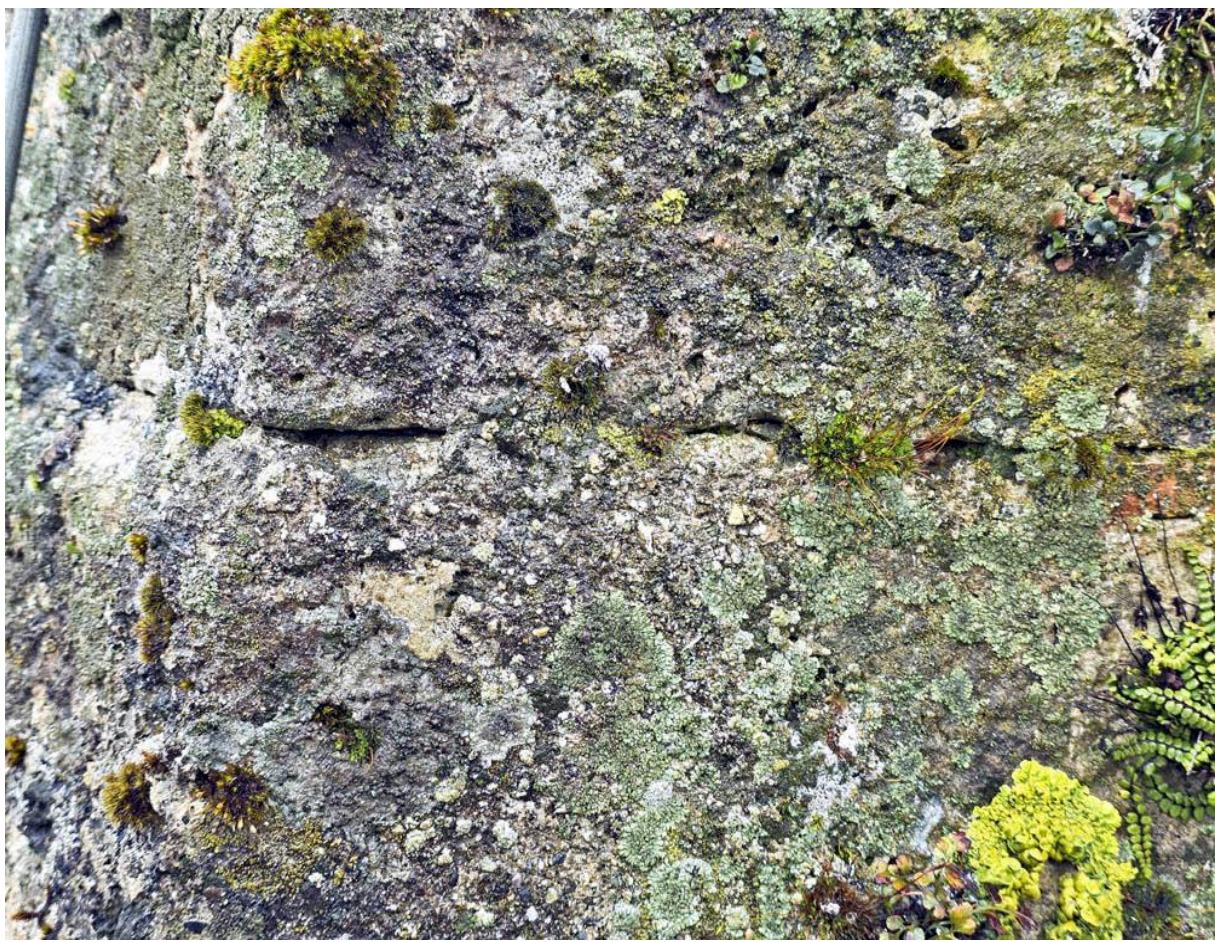
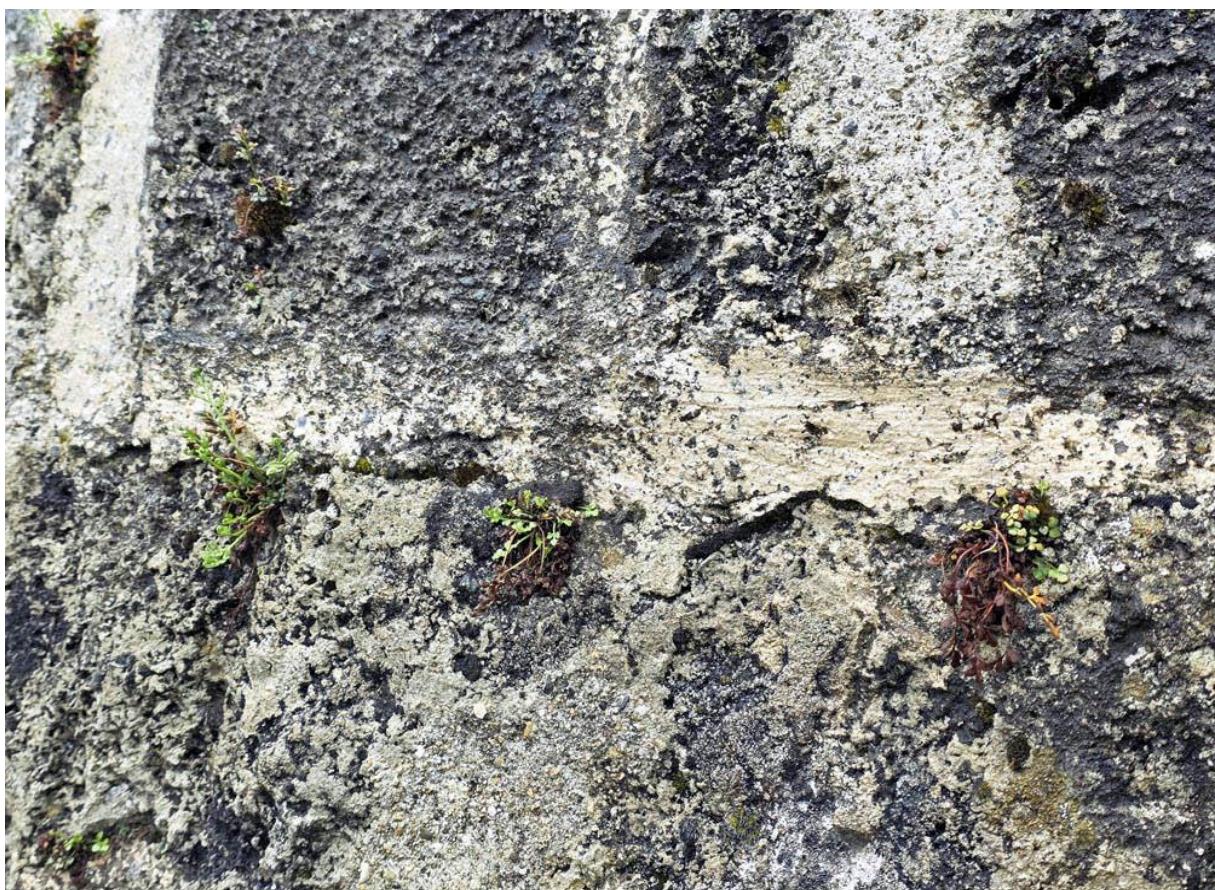
Ce phénomène est encore augmenté par le développement de micro-organismes (mousses, algues et lichens, voire même de petits arbustes), qui s'accrochent aux parements et prolifèrent, en particulier en façades Nord-Est, qui reçoivent beaucoup d'eau et un peu de soleil (juste suffisamment pour leur permettre de se développer). A noter que ce type de calcaire est également très riche en nutriments dont les micro-organismes sont friands.

On voit bien que la végétation se développe très bien sur ce type de parement.

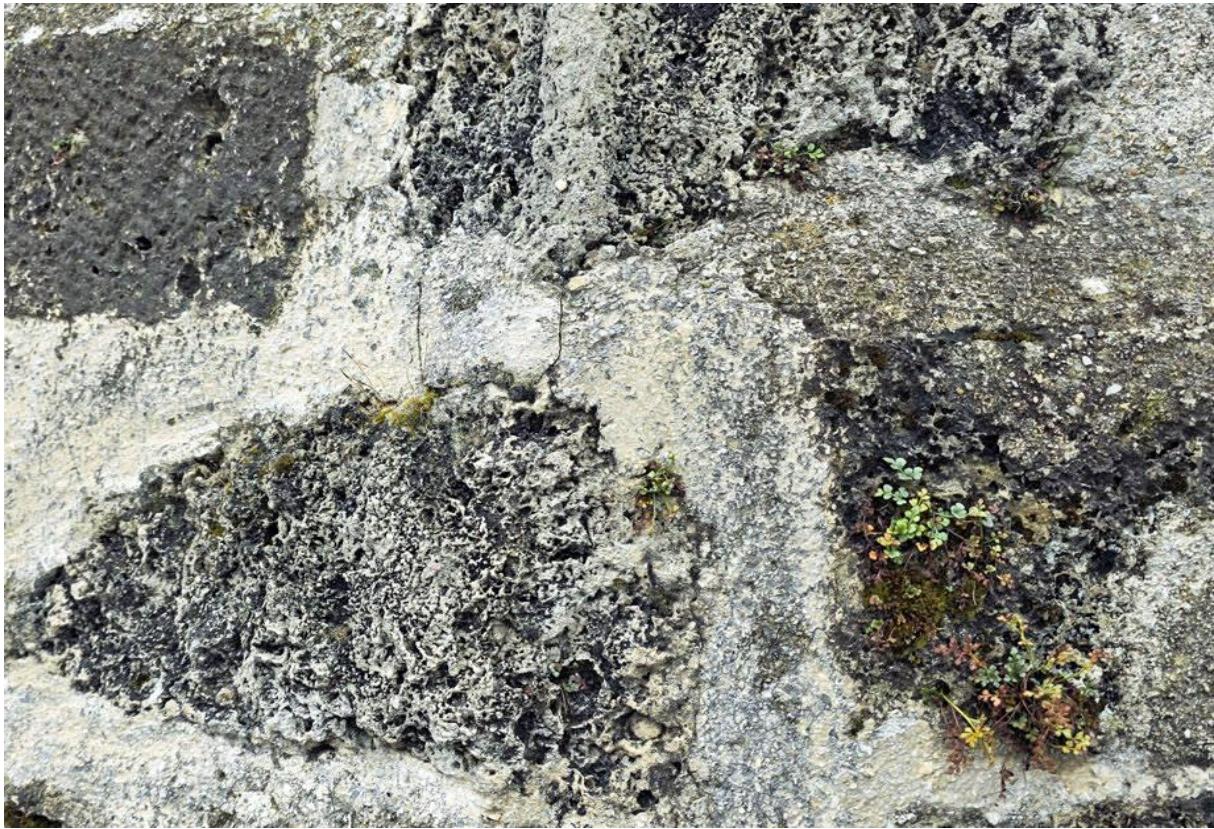
Les microfissures du mortier comme celles-ci sont innombrables sur l'ensemble de l'appareillage, peut-être en plus grande quantité sur les parements Nord-Ouest qui reçoivent tout autant de pluie que les autres, mais pas suffisamment de soleil pour sécher rapidement.

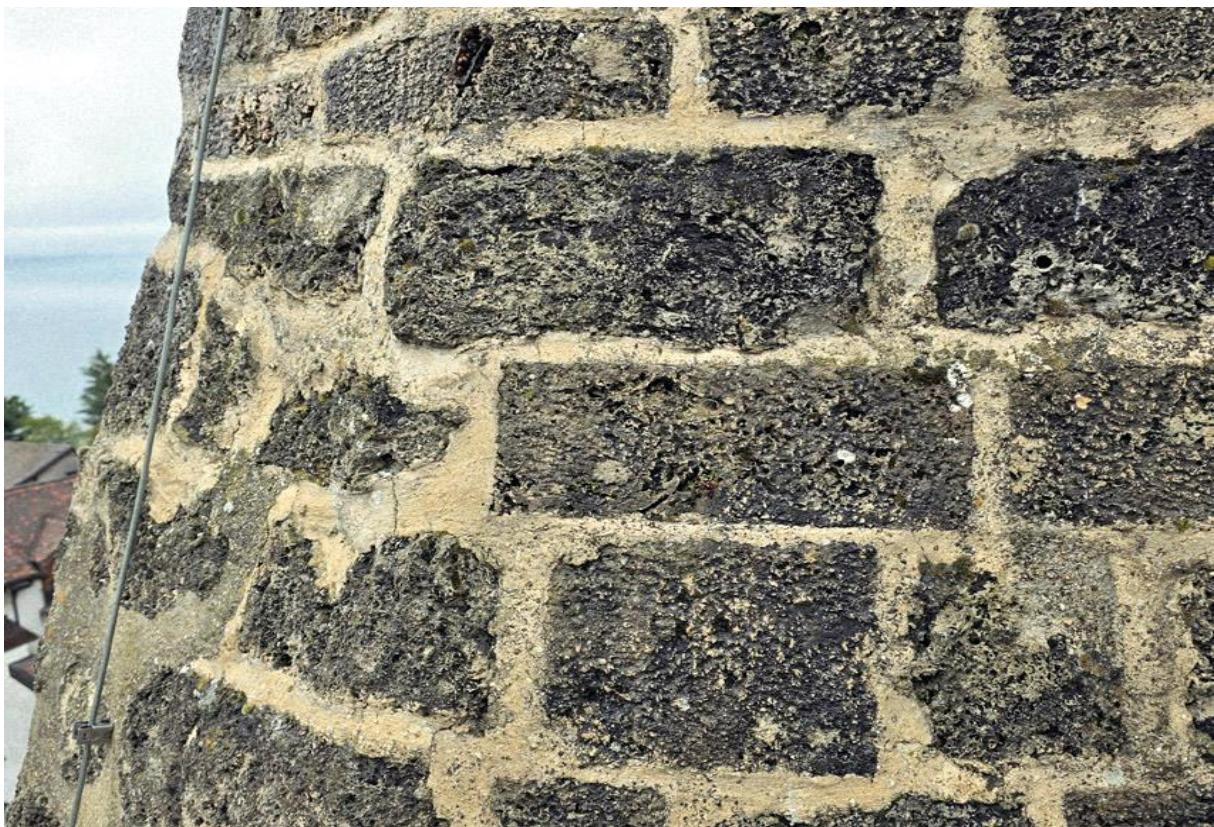
Ici, en plus des microfissures, on perçoit bien la teinte beige du surpeint sur le mortier.

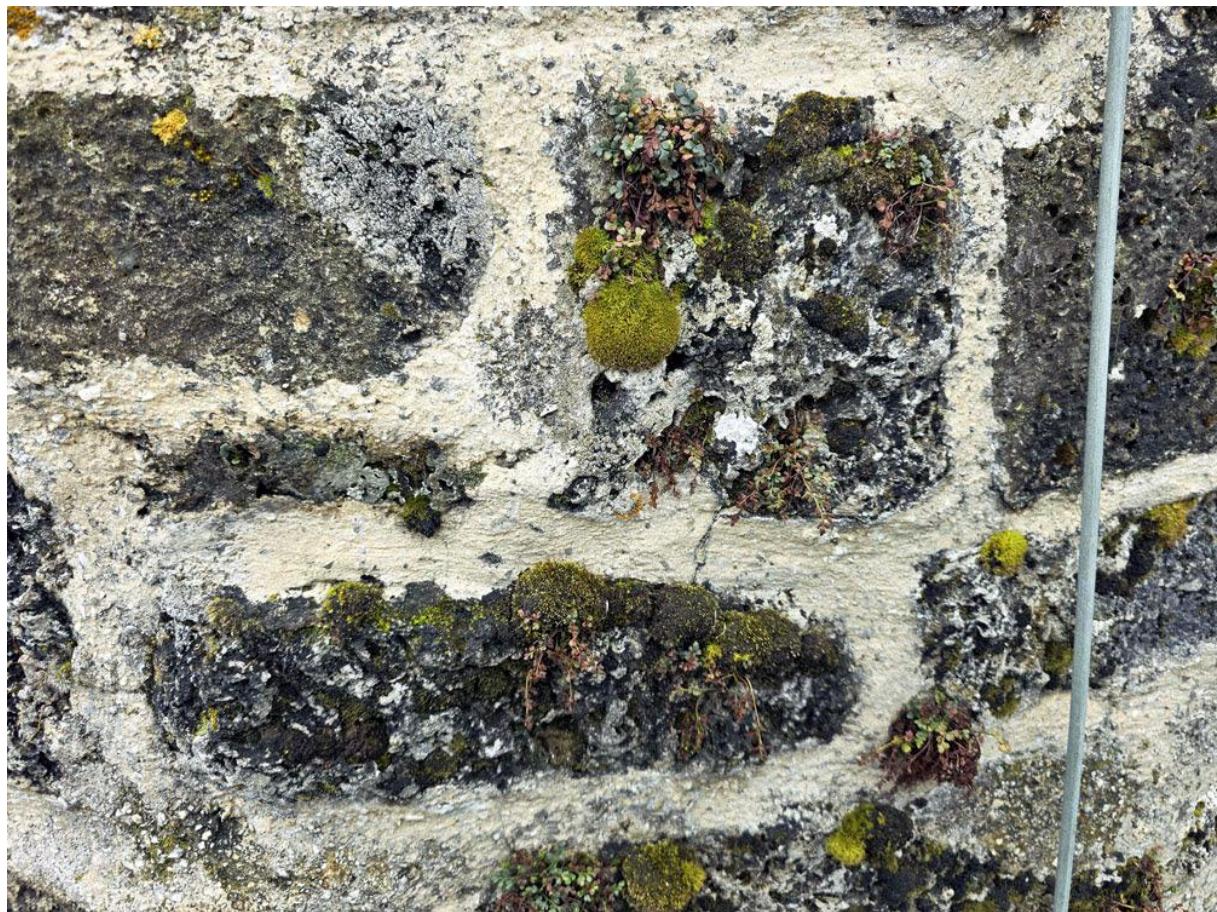
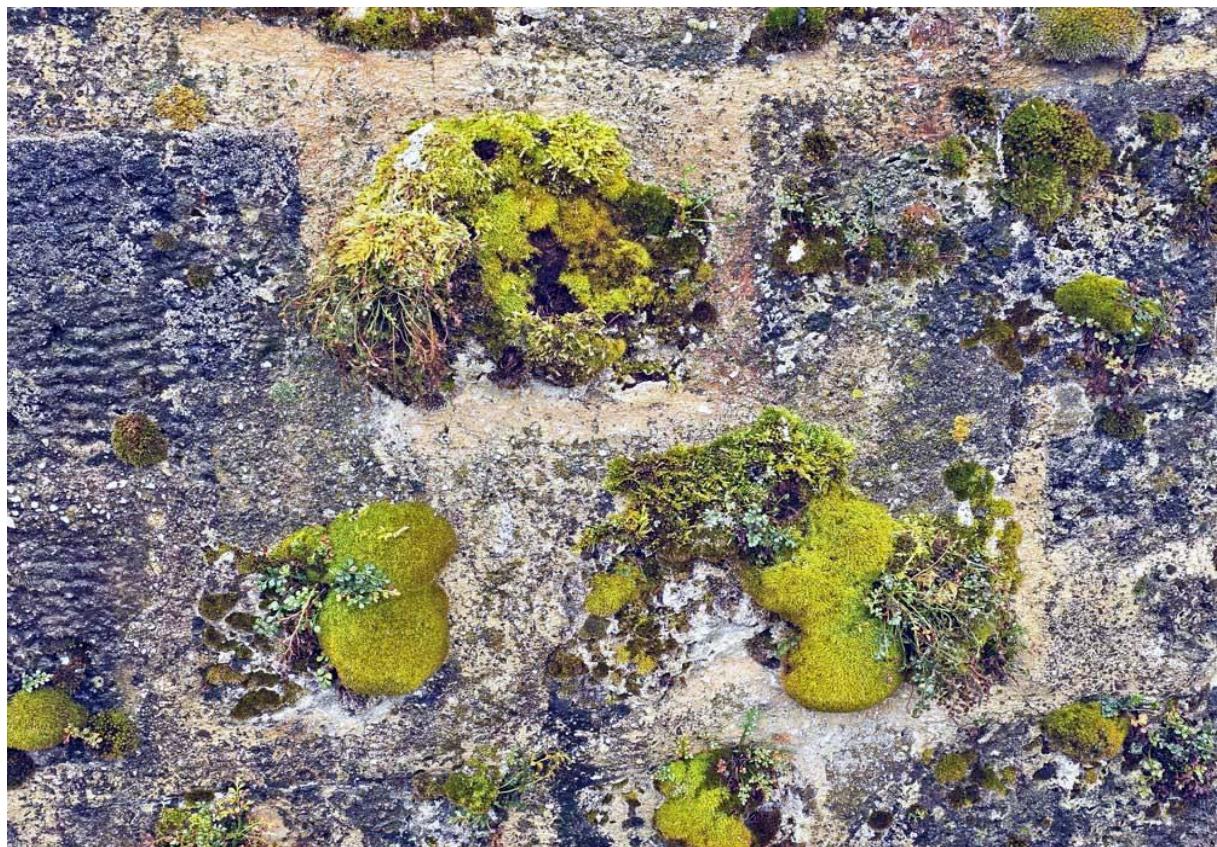
Les mousses en particulier font beaucoup de rétention d'eau et maintiennent ainsi un taux d'hygrométrie très important, favorisant les fissurations, mais également les arbustes (ici, heureusement, un seul a été observé), dont les racines en s'insérant dans les joints, vont participer également à la formation de fissures et même de déchaussement de pierres si rien n'est entrepris pour les éliminer à temps.

Ci-dessous, on voit que la prolifération des mousses en particulier, génèrent d'épaisses couches « en éponge » participant ainsi à la rétention d'humidité dans la pierre.

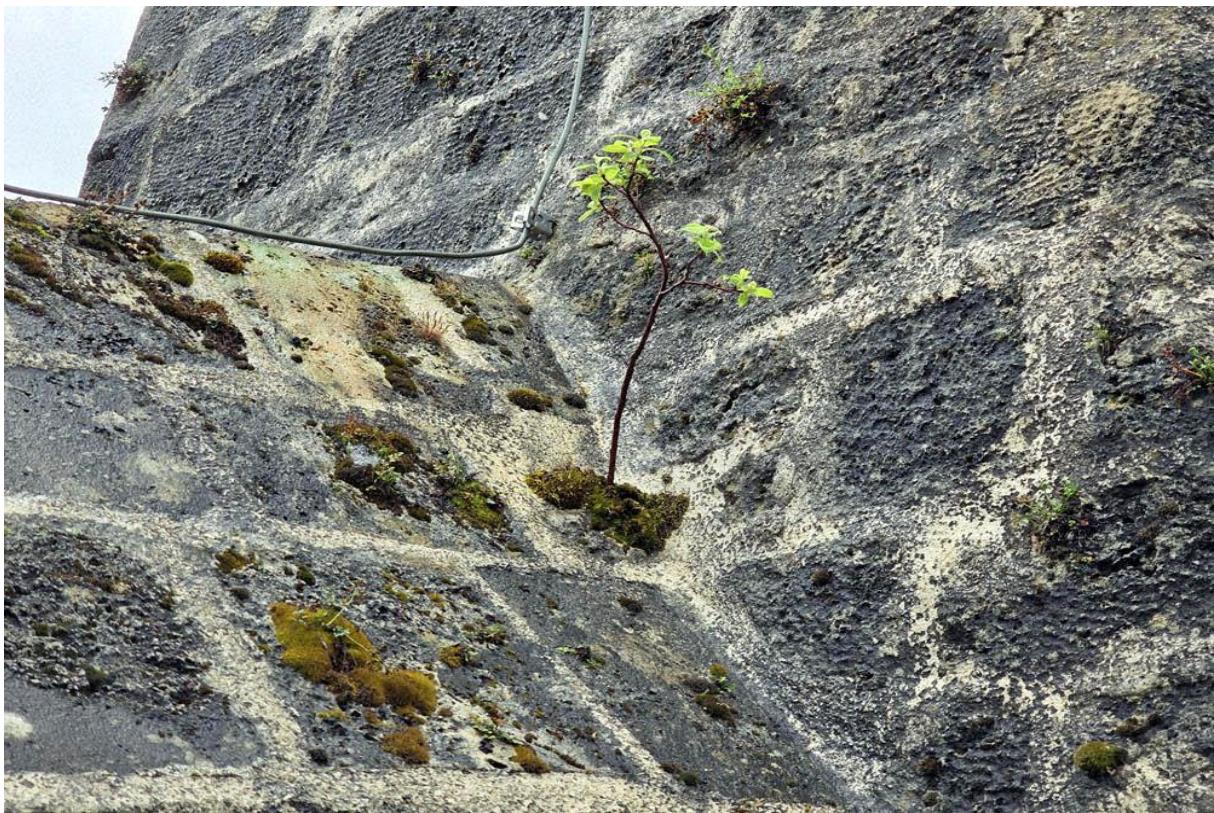
Ici, le seul arbuste « ligneux » en cours de développement sur une des lucarnes.

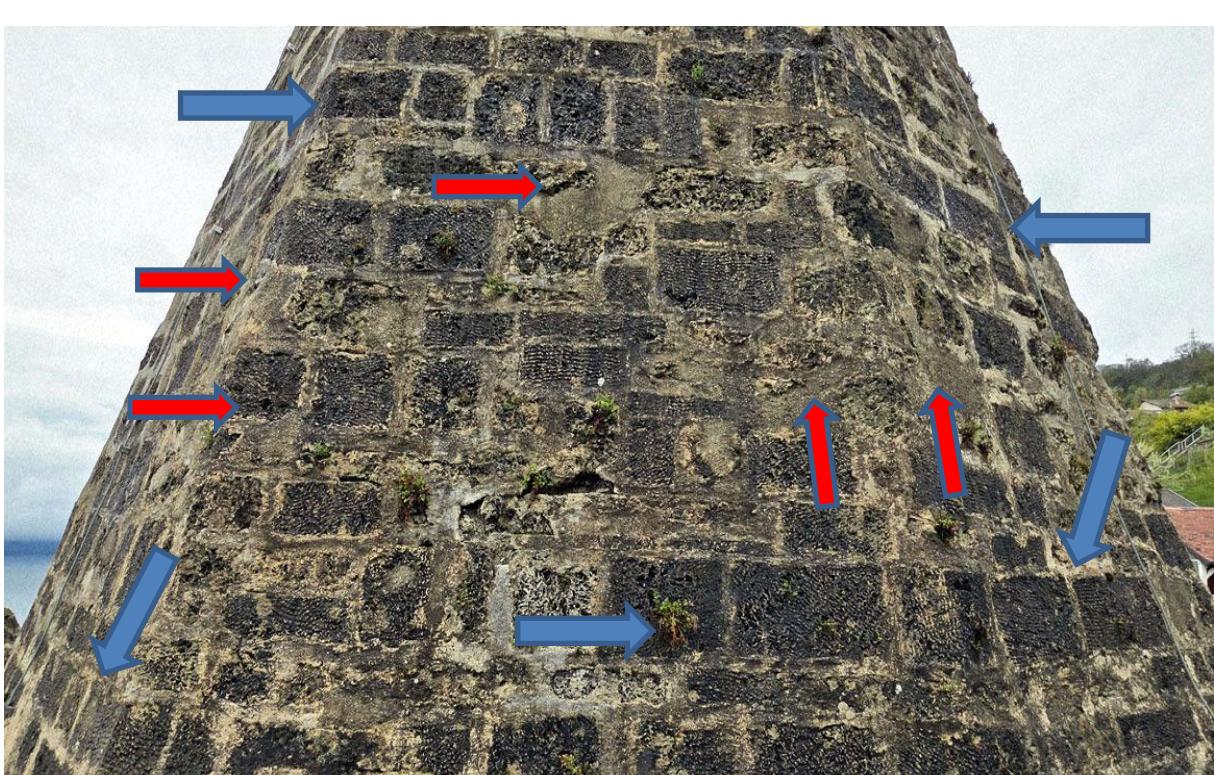
Sur cette photo et les deux en page suivante, on perçoit des zones qui ont été « rhabillées » avec un mortier de ciment, vraisemblablement pour « aplanir » des parements de pierres d'origine dont la perte de matière ne devait pas être suffisante pour nécessiter leur remplacement avec des pièces massives en tuf (flèches rouges).
On voit également les pierres qui ont été remplacées en 1971-73 (flèches bleues).

- Hormis le réseau de joints, pour toutes les portions de parements précédemment rhabillées au mortier de ciment, décision sera prise, une fois le curage finalisé, de procéder à nouveau à des rhabillages au mortier adapté, sur ces parties ou si la mise en œuvre de nouvelles pierres massives est nécessaire (du tuf calcaire similaire est encore disponible sur le marché).

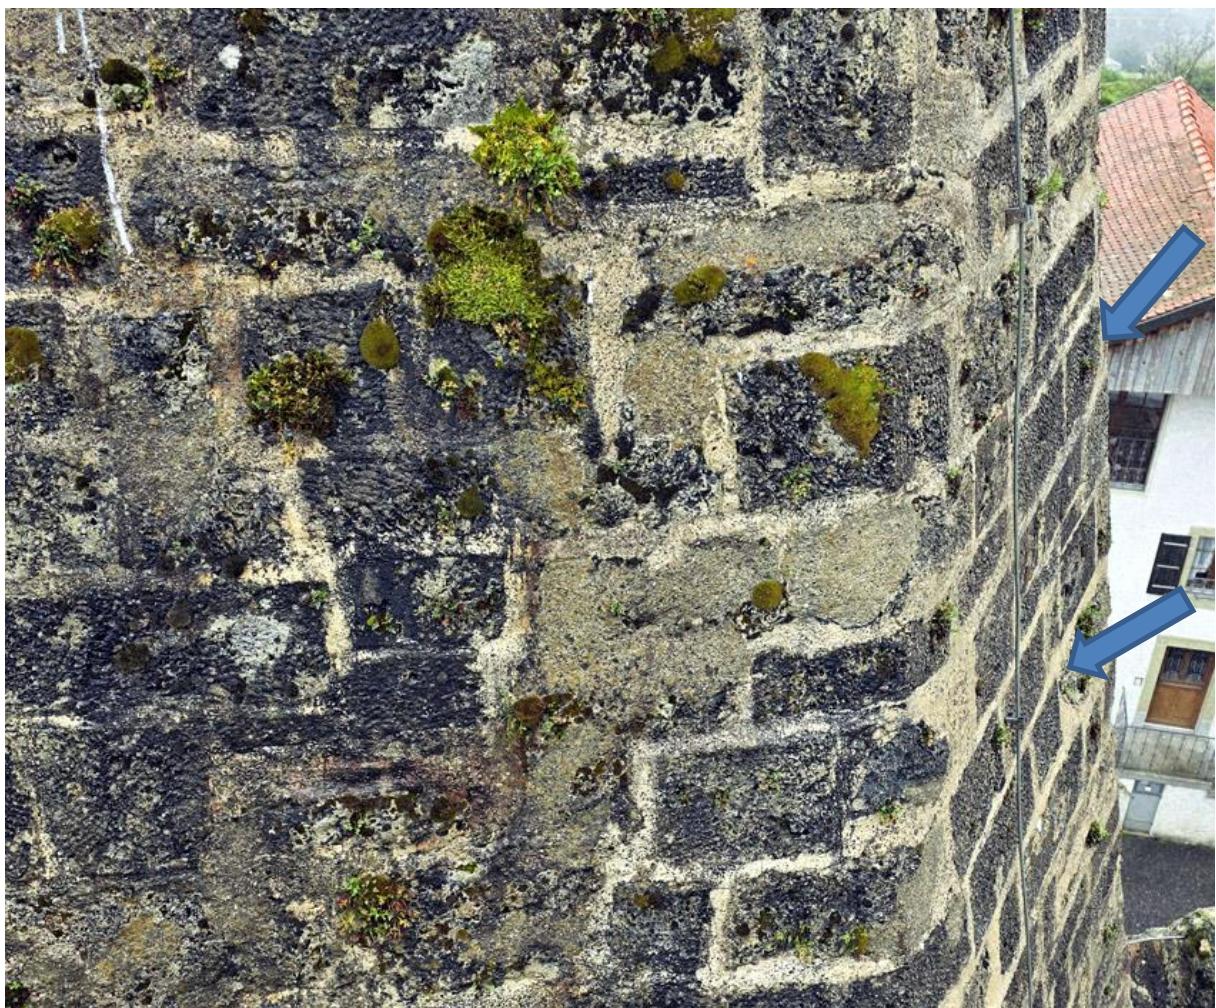
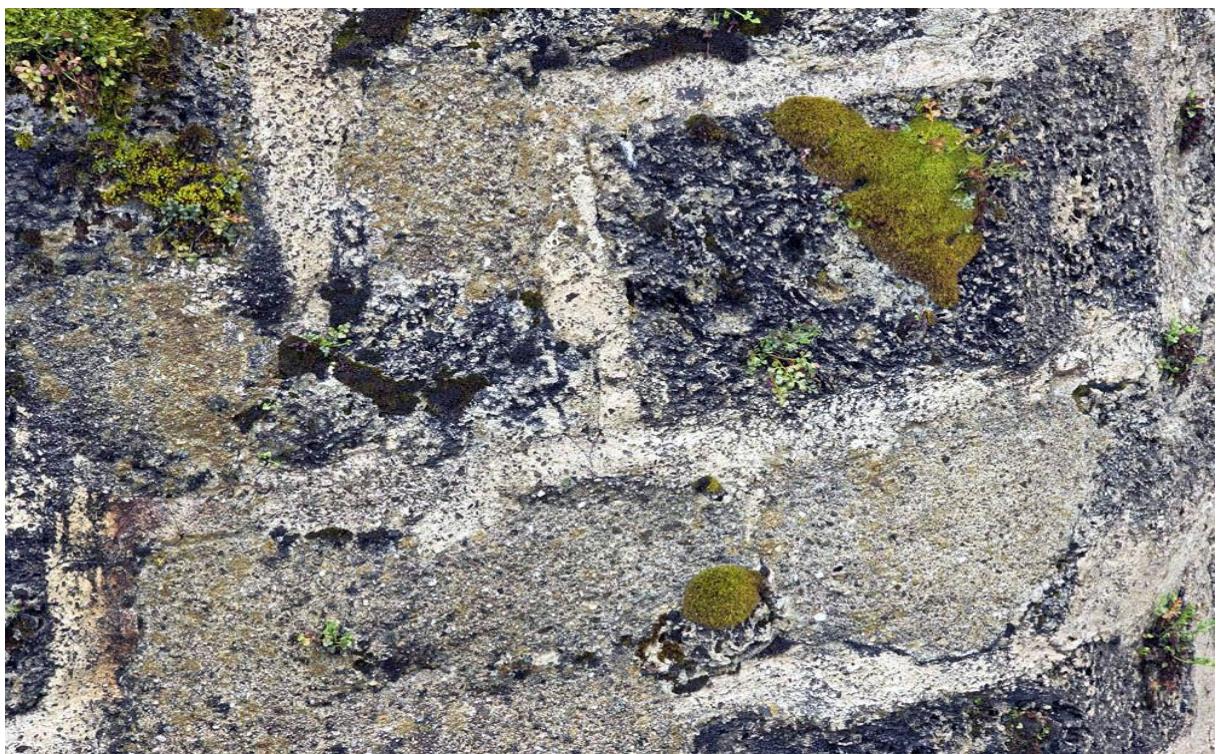
Ici aussi, toutes les parties en « gris clair » sont des rhabillages (et d'autres pièces remplacées lors de la dernière restauration, indiquées par les flèches bleues).
