Préavis municipal n° 12/2025 relatif à une demande de crédit pour la participation financière à la rénovation de la flèche et la réparation des dégâts d'eau du Temple de Chardonne

Rapport d'état général des pierres de taille de la flèche du clocher de l'église réformée de Chardonne, et estimatif des coûts de réfection

Atelier Lithos/Olivier Fawer
Taille de pierre, études, expertises
Rte de Cojonnex 13
1000 Lausanne 25

Lausanne, le 31 mai 2025

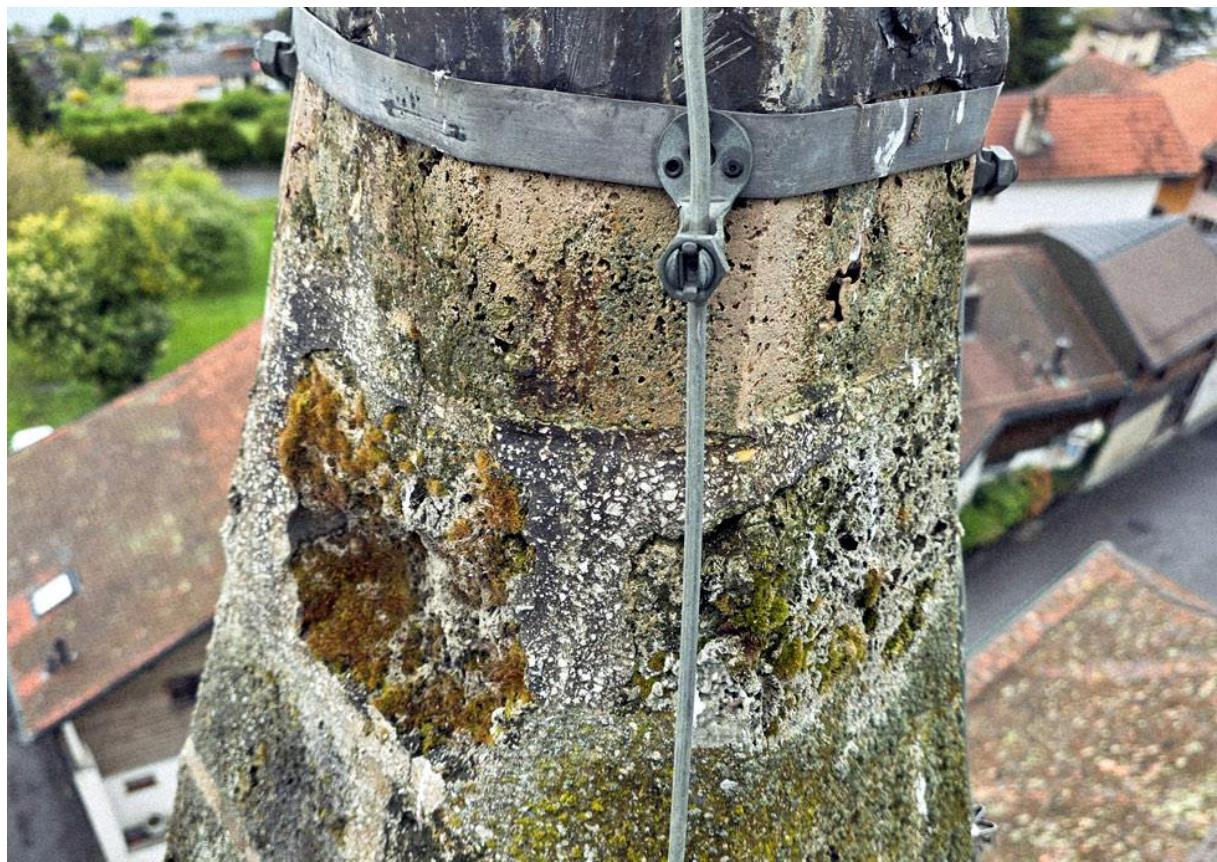
Une vue du sommet de la flèche avec la dernière assise qui a été manifestement renouvelée avec des pièces de tuf en 1971-73 dont les parements sont quasi exempts de micro-organismes, probablement du fait de leur proximité avec le cuivre du poinçon « bénéficiant » ainsi des propriétés biocides de ce métal.
